DOI: 10.15199/40.2020.3.2

# Analiza przyczyn zarysowań i korozji płyt balkonowych oraz ścian żelbetonowych w nadbudowanym wielokondygnacyjnym budynku

## Analysis of causes of cracks and corrosion of reinforced concrete walls and balcony slabs in a multi-storey building with an upward extension

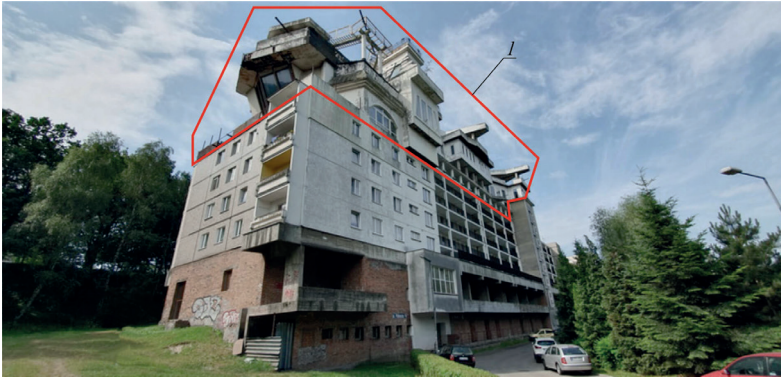
Rys. 1. Widok analizowanego budynku od strony wschodniej wraz z kuriozalną nadbudową 1, zrealizowaną niezgodnie z projektem i sztuką budowlaną

Fig. 1. East side of the analysed building with the peculiar extension 1 not performed in accordance with the design and professional standards

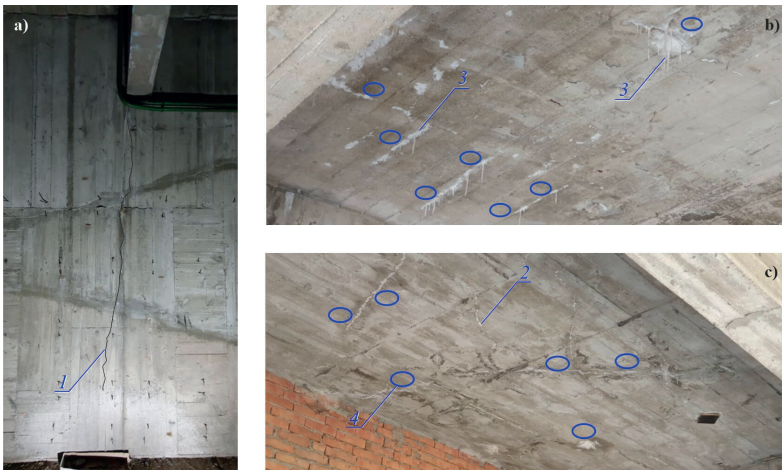
Rys. 2. Uszkodzenia żelbetonowych elementów konstrukcji budynku: a) ścian, b) c) płyt balkonowych; 1 – pionowa rysa na ścianie pod belką, 2 – rysa skośna na płycie, 3 – rysa z wykrystalizowanym w formie stalaktytów węglanem wapnia, 4 – miejsca wykonanych pomiarów sklerometrycznych w sąsiedztwie rys

Fig. 2. Damage to reinforced concrete members in the building: a) walls, b) c) balcony slabs; 1 – vertical crack in the wall under the beam, 2 – diagonal cracks in the slab, 3 – crack with calcium carbonate crystallized as stalactites, 4 – locations of sclerometric measurements near cracks

Opisany wyżej problem miał miejsce w budynku przedstawionym na rys. 1, gdzie stwierdzono pęknięcia i zarysowania ścian (rys. 2a) oraz płyt stropowych wraz wykwitami na ich dolnych powierzchniach (rys. 2b i c). Dodatkowo płyty w części balkonowej na poziomie dwóch dolnych kondygnacji budynku od momentu wzniesienia konstrukcji były

The above problem was diagnosed in the building shown in Figure 1, where cracks and scratches in walls (Fig. 2a) and floor slabs with blooms on bottom surfaces (Figs. 2b and c) were observed. Additionally, balcony slabs at two lower stories were permanently exposed to atmospheric conditions (rain, snow, temperature changes) for 25 years since the erection of the structure. Those types of damage caused the supervisor worries,

Na rys. 2b i c przedstawiono płyty balkonowe od spodu gdzie widoczne są rysy z wykwitami oraz miejsca wykonywania badań sklerometrycznych (miejsca zaznaczono elipsami). Wyniki badań pozwoliły stwierdzić, że wytrzymałość betonu nawet w bezpośrednim sąsiedztwie rys i miejsc ługowania wodorotlenku wapnia nie zmieniła się i odpowiadała klasie betonu określonej w metodzie bezpośredniej.

Figs. 2b and c present the bottom surface of balcony slabs with visible cracks and blooms, and places where sclerometric measurements were performed (marked with ellipses). Test results indicated the strength of concrete in the close vicinity of cracks and leaching site of calcium hydroxide did not change and corresponded to concrete class determined with the indirect method.

W zaleceniach naprawczych wskazano na konieczność iniekcji ciśnieniowej wszystkich widocznych rys, przy czym w przypadku silnego zagęszczenia zarysowań zalecono lokalne usunięcie i reprofiliację betonu płyty systemami PCC (Polymer Cement Concrete), z pozostawieniem istniejącego zbrojenia.

Recommendations concerning repair measures suggest performing pressurized injection to all visible cracks. For intensely concentrated cracks, local elimination and reprofiling of slabs with PCC (Polymer Cement Concrete) system, while keeping the existence reinforcement, are required.

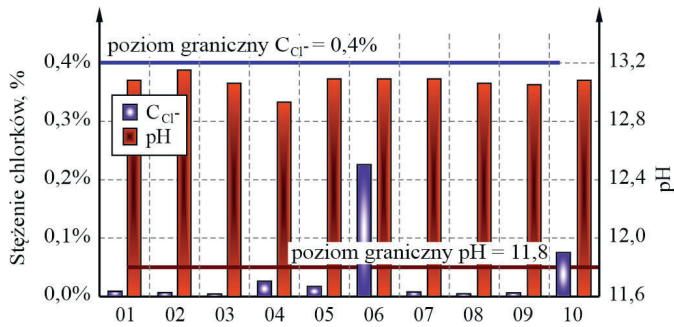
Rys. 3. Zestawienie wyników pomiarów pH i stężenia chlorków w modelowych roztworach cieczy porowej betonu w wyciętych rdzeniach – opis w tekście

Fig. 3. Measured pH and concentration of chlorides in model pore solutions in drilled cores - description in the text

Analizując otrzymane wykresy można stwierdzić, że żadna warstwa betonu bezpośrednio otaczającego pręty zbrojeniowe nie charakteryzowała się odczynem mniejszym niż 11,8, co wg [1] i [5] zapewnia właściwości ochronne wobec zbrojenia ze względu na karbonatyzację. W przypadku pomierzonych koncentracji jonów chlorkowych w żadnej próbce stężenie chlorków w warstwie otaczającej pręty nie przekroczyło wartości granicznej, którą zgodnie z normą [11] przyjmuje się jako 0,4% masy cementu w betonie. Zawartość cementu w betonie określono laboratoryjnie, rozpuszczając w kwasie HCl rozdrobniony beton.

The analysis of those diagrams indicates that none of concrete layer surrounding rebars had pH lower than 11.8, which according to [1] i [5] provided protective properties for reinforcement against carbonation. And none of specimens demonstrated the concentration of chlorides in layers surrounding rebars higher than the limit value equal to 0.4% of cement mass in concrete according to the standard [11]. Cement content in concrete was determined with laboratory methods, by dissolving crushed concrete in HCl.

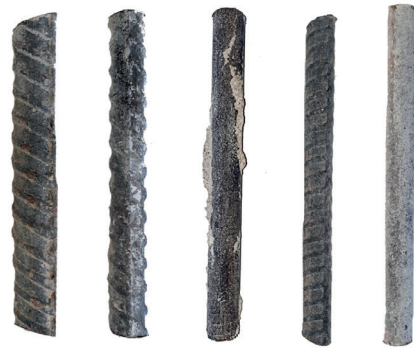
Wnioski z powyższych badań potwierdziły obserwacje powierzchni fragmentów prętów zbrojeniowych wyjętych z betonu walcowych rdzeni, na których nie były widoczne żadne produkty korozji (rys. 4).

Rys. 4. Widok powierzchni wybranych prętów zbrojeniowych wyjętych z rdzeni betonowych, po ich zmiążdżeniu w maszynie wytrzymałościowej

Fig. 4. Surfaces of selected rebars taken out of concrete cores crushed in a testing machine

Conclusions drawn from the above tests confirmed observations of surfaces of rebars removed from concrete of cylindrical cores, with no signs of corrosion products (Fig. 4).

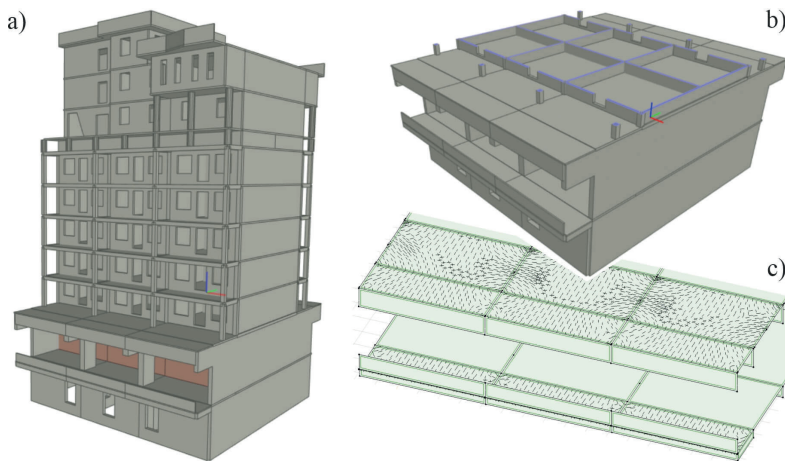
Rys. 5. Symulacja numeryczna skurczu betonu oraz nagrzania górnych powierzchni żelbetonowych płyt balkonowych budynku mieszkalnego: a) model powłokowo-prętowy powtarzalnego segmentu budynku, b) dolne dwie kondygnacje z analizowanymi płytami balkonowymi, c) obliczone teoretyczne kierunki rys skurczowych na dolnych powierzchniach płyty

Fig. 5. Numerical modelling of concrete shrinkage and heating of top surfaces of reinforced concrete balcony slabs: a) shell-and-member model of repeatable segment of the building, b) two floors with analysed balcony slabs, c) calculated theoretical directions of shrinkage cracks on bottom surfaces of slabs

Another method used, in addition to the discussed loads, implemented the following into the standard combination of loads: the effect of the structure heating due to sunlight and the effect of shrinkage stress of concrete. Shrinkage stress is caused by improper curing condition for concrete during first days after placing concrete into forms. Physical and chemical processes lead to autogenous shrinkage during curing and shrinkage during drying. Numerical calculations demonstrated that theoretical images of cracks in reinforced concrete floor slabs and walls, obtained from the combination of loads and additionally included effects of shrinkage and temperature, were very similar to cracks found in the structure (Figs. 6b, c and d). Calculated cracking schemes (black lines in Fig. 5c and 6a) were the same in many cases as inspected cracks. Theoretical scheme of cracking was mainly influenced by concrete shrinkage, and slightly by heated top surfaces of slab parts exposed to sunlight.

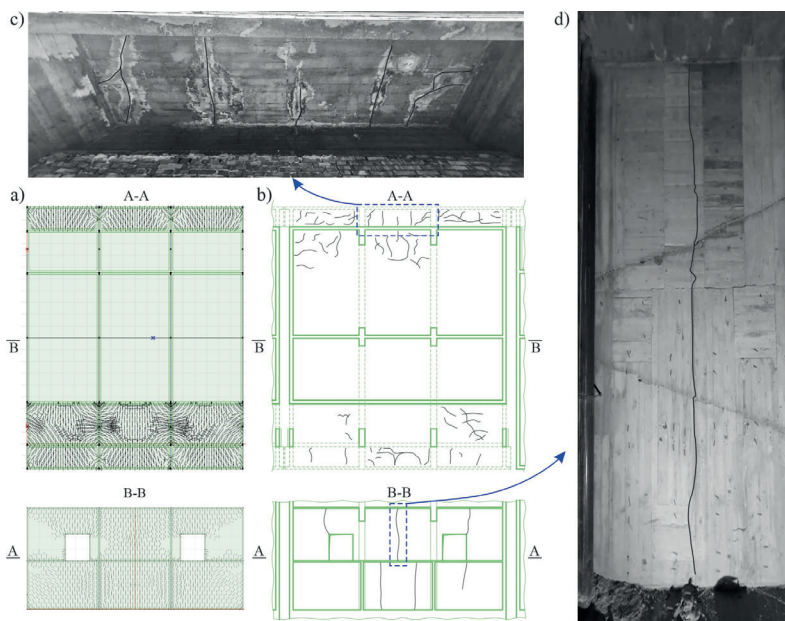
Rys. 6. Porównanie zarysowań teoretycznych z rysami rzeczywistymi: a) obliczone teoretyczne kierunki rys skurczowych na ścianie podłużnej oraz na dolnych powierzchniach płyt, b) zinventaryzowane zarysowania w budynku odpowiadające zakresowi obliczeń, c) widok zarysowań płyty balkonowej od spodu, d) widok rysy na ścianie podłużnej

Fig. 6. Compared theoretical and real cracks: a) calculated theoretical directions of shrinkage cracks in the longitudinal wall and at bottom surfaces of slabs, b) inspected cracks in the building, corresponding to the scope of calculations, c) cracks at the bottom surface of the balcony slab, d) cracks in the longitudinal wall

The computational analysis of the load-bearing structure model of one of segments indicated the main reason for detected cracks in floor slabs of balconies was concrete shrinkage. Thermal effects of sunlight had a minor impact. It should be emphasized that the upward extension incompatible with the design did not cause the propagation of cracks.
