TOMASZ JAŚNIOK MARIUSZ JAŚNIOK

Wpływ usytuowania elektrod w układzie trójelektrodowym na wyniki badań polaryzacyjnych stali zbrojeniowej w wyciętych z konstrukcji rdzeniach betonowych

Effects of electrodes location in a three-electrode system on polarization measurements of reinforcing steel in concrete cores drilled from a structure

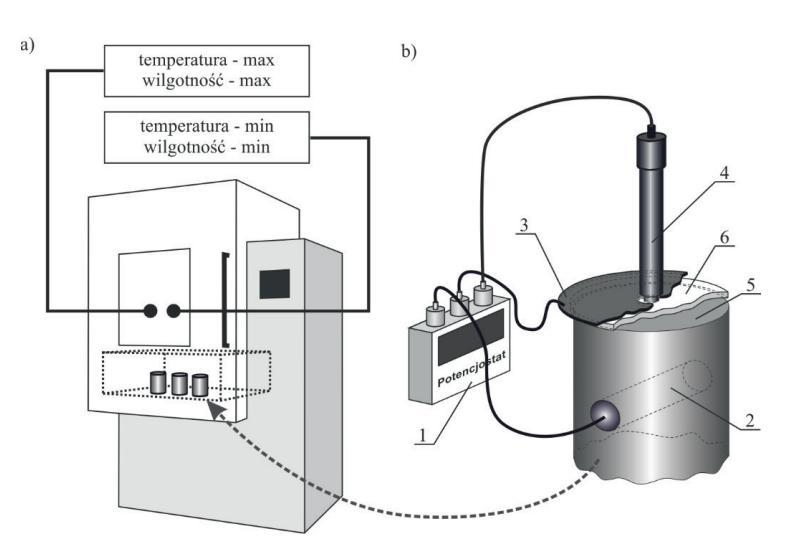
Fig. 1. The method of conducting tests on reinforcement corrosion rate in reinforced concrete structures acc. to [10] : a) exposure of cores drilled from the structure in the climatic chamber, b) a measurement system used in electrochemical tests

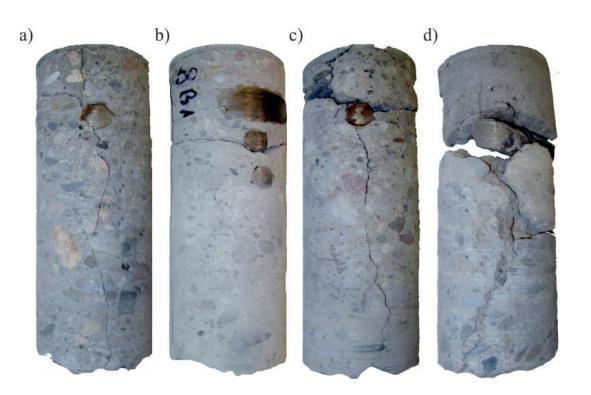
Rys. 2. Uszkodzone rdzenie wycięte z konstrukcji żelbetowych przeznaczone do badań szybkości korozji zbrojenia w betonie – opis w tekście

Fig. 2. Damaged cores drilled from reinforced concrete structures to perform tests on corrosion rate of concrete reinforcement - description in the text

Niestety, możliwe jest także uszkodzenie rdzeni w trakcie ich mechanicznego wycinania z konstrukcji. Na rys. 2a przedstawiono rdzeń betonowy z pęknięciami powierzchniowymi, natomiast na rys. 2b i 2c widoczne są między innymi pęknięcia poprzeczne, które odsłaniają zbrojenie, pozbawiając pręty na znacznej ich powierzchni ochronnego działania betonu. Na rys. 2d przedstawiono rdzeń betonowy, który nie nadaje się do wykorzystania w badaniach szybkości korozji zbrojenia w betonie. Niestety bardzo często ponowne pobranie nowych rdzeni z konstrukcji jest niemożliwe, więc konieczne jest wykonanie badania na uszkodzonym materiale

However, mechanical drilling of cores from the structure can lead to their unintended damage. Fig. 2a illustrates the concrete core with surface cracks, and Figs 2b and 2c show transverse cracks revealing the reinforcement, and depriving a considerable area of rebars of concrete protection. Fig. 2d presents the concrete core unsuitable for testing the corrosion rate of concrete reinforcement. Unfortunately, drilling new cores from the structure is often impossible, and then tests have to be performed on the damaged

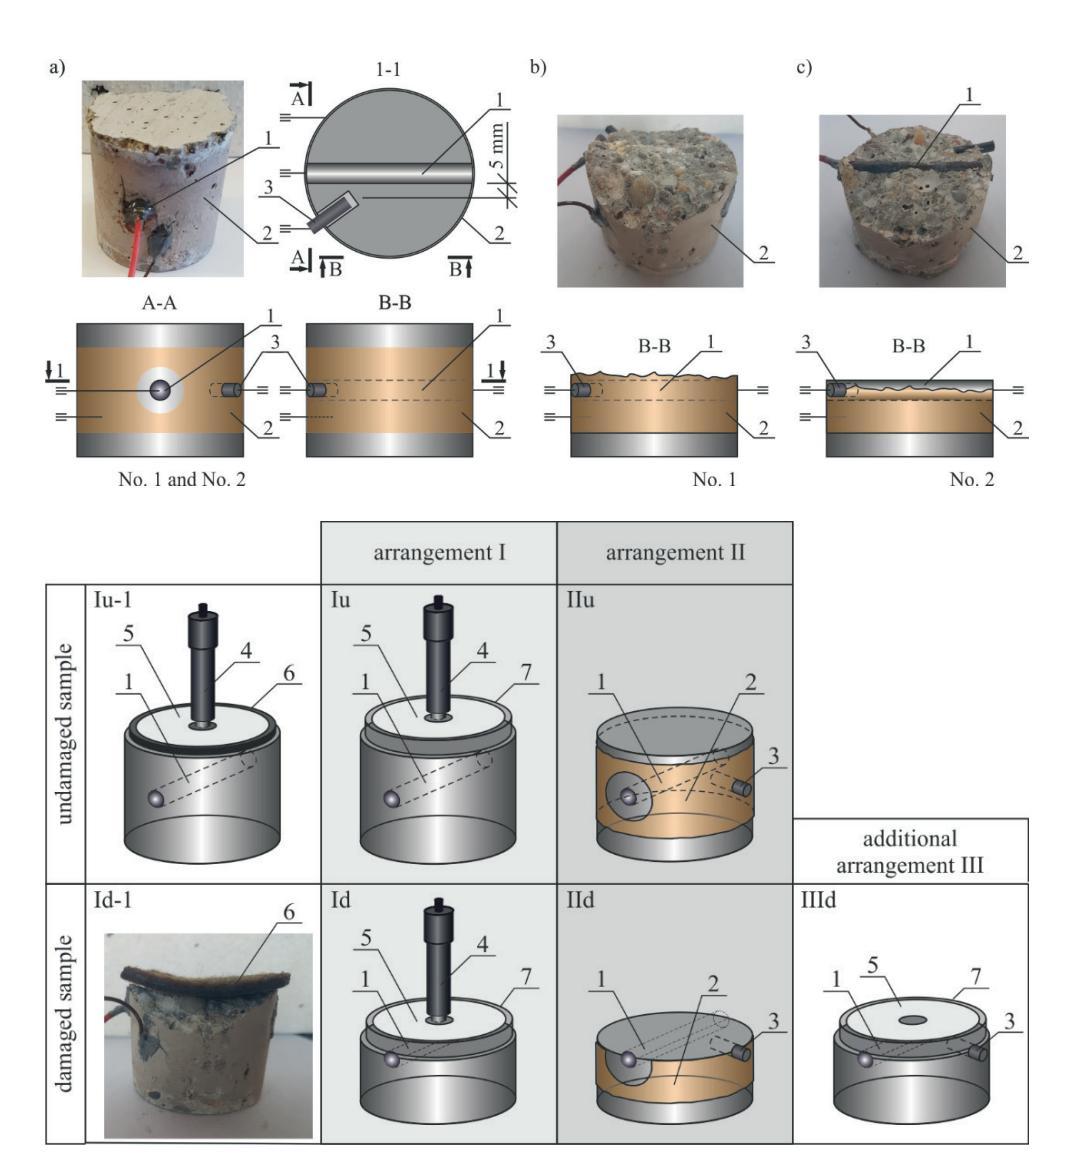
Rys. 3. Elementy próbne przycięte z rdzeni betonowych – opis w tekście Fig. 3. Test from concrete cores – description in the text

Rys. 4. Układy elektrod zastosowane w badaniach szybkości korozji metodami elektrochemicznymi – opis w tekście

Fig. 4. The arrangement of electrodes during tests on corrosion rate performed with electrochemical methods – description in the text

Electrochemical tests on reinforcement in concrete specimens drilled from cores were conducted in two stages. In the first stage, measurements were taken on two undamaged cylindrical specimens with a diameter of 60 mm and 50 mm in height (marked as No. 1 and No. 2) – Fig. 3a. Cores were drilled from reinforced concrete slabs made of concrete C20/25 with cement CEM I, with a fragment of a cut smooth rebar *1* having a diameter of 6 mm, made of (already not used) steel St3SX. In the second stage, the concrete cover of previously tested cores was mechanically removed (Figs 3b and 3c) to show how concrete damage affected results of polarization measurements.

Przed realizacją obu etapów badań pobocznicę każdej próbki pokryto powłoką 2 wykonaną na bazie komercyjnego lakieru z dodatkiem proszku srebra w proporcjach wagowych 1:1 - kształt powłoki pokazano na rys. 3a. Miejsce połączenia pręta zbrojeniowego 1 oraz powłokowej elektrody pomocniczej 2 z przewodem elektrycznym zabezpieczano żywicą – rys. 3a. Ponadto w próbkach wykonywano otwory w okolicach prętów zbrojeniowych (czoło otworu znajdowało się ok. 5 mm od powierzchni pręta), w których za pomocą zaczynu cementowego osadzano wałki grafitowe 3 z zaizolowaną pobocznicą. Przez cały okres badań (etap pierwszy i drugi) próbki eksponowano w komorze klimatycznej w temperaturze 20°C i wilgotności 50%. Przygotowując rdzenie do drugiego etapu badań, w próbce nr 1 mechanicznie usunięto otulenie betonowe w taki sposób, aby warstwa betonu grubości od 3 do 10 mm pokrywała pręt zbrojeniowy – rys. 3b. Natomiast usunięcie otulenia w próbce nr 2 spowodowało odsłonięcie ok. 40% powierzchni pręta zbrojeniowego - rys. 3c.

Badania elektrochemiczne wykonano stosując dwa główne układy elektrod – rys. 4. Elektrodą badaną w każdym układzie był fragment pręta zbrojeniowego 1. Elektrodą odniesienia była przykładana do powierzchni podstawy próbki standardowa elektroda Ag, AgCl | Cl⁻⁴ w układzie I lub wałek grafitowy 3 w układzie II. Użycie wałka grafitowego w betonie jako elektrody odniesienia było badane w pracy [6], gdzie stwierdzono zadawalającą stabilność potencjału przy różnych czynnikach zewnętrznych. Elektrodą pomocniczą był krążek blachy 5 ze stali trudnordzewiejącej w układzie I lub powłoka 2 wykonana z proszku srebra na bazie komercyjnego lakieru w układzie *II*.

W układzie I zastosowano zarówno podkładkę filcową 6 (rys. 4 komórki lu-1 i ld-1) oraz warstwę komercyjnego żelu przewodzącego 7 do zastosowań medycznych z dodatkiem chlorku sodu. W przypadku uszkodzenia otulenia betonowego przyłożenie podkładki filcowej było niemożliwe – rys. 4 komórka ld-1. W celach porównawczych przy próbkach z uszkodzonym otuleniem zastosowano trzeci układ elektrod (rys. 4 komórka IIId) składający się z grafitowej elektrody odniesienia 3 oraz krążka blachy 5 ze stali trudnordzewiejącej na warstwie żelu 7.

Prior to the above stages, a side surface of each specimen was covered with the coat 2 based on the commercial varnish with silver powder in a 1:1 weight ratio – the coat shape is shown in Fig. 3a. The junction of the rebar 1 and the coated auxiliary electrode 2 with a conductor was protected with resin – Fig. 3a. Moreover, openings were performed in specimens, near rebars (the opening face was within a distance of ca. 5 mm from the rebar surface). They were used to place graphite rods 3 with insulated side surfaces using the cement grout. Specimens were kept in the climatic chamber with a temperature of 20°C and humidity of 50% during the whole period of tests. Preparatory works for the second stage of tests included mechanical removal of concrete cover in the specimen No. 1 to leave the rebar covered with a 3-10 mm thick concrete layer – Fig. 3b. And the cover removal in the specimen No. 2 caused uncovering of ca. 40% of the rebar surface – Fig. 3c.

Electrochemical tests were conducted using two main arrangements of electrodes – Fig. 4. A fragment of the rebar 1 was used as a working electrode in each arrangement. The reference electrode was a standard electrode Ag, AgCl | Cl⁻ 4 in the arrangement I or a graphite rod 3 in the arrangement II, applied to the specimen base. The application of the graphite rod as a reference electrode was discussed in the paper [6], where the satisfactory potential stability was found under different external factors. The auxiliary electrode was a stainless steel disk 5 in the arrangement I or the coat 2 of silver powder in the commercial varnish in the arrangement II.

The felt washer 6 (Fig. 4 photos lu-1 and ld-1) and a layer of popular conductive gel 7 for medical application, with the additive of sodium chloride, were used in the arrangement I. The use of the felt washer was impossible when the concrete cover was damaged – Fig. 4 photo ld-1. For comparative purposes, a third type of the electrode arrangement (Fig. 4 photo IIId) was used in specimens with the damaged cover. It was composed of the graphite reference electrode 3 and the stainless steel disk 5 on the gel layer 7.

The final stage of tests was to verify the additional arrangement of electrodes, in which the auxiliary electrode 5 was applied with the graphite reference electrode 3 permanently embedded into concrete – Fig. 4, photo IIId. Polarization curves *IIId* shown in Figs 6a and 6b did not have any disorders and could be used to determine density of corrosion current. For the undamaged specimen, the analysed curve *IIId* was very similar to the curve *IId*, which could indicate that the rebar polarization in both types of the electrode arrangement was similar. And regarding the damaged specimen, the curve *IIId* had no disorders; but like in case of the curve *Id*, the curve was near high values of current density as the rebar was covered with the gel.

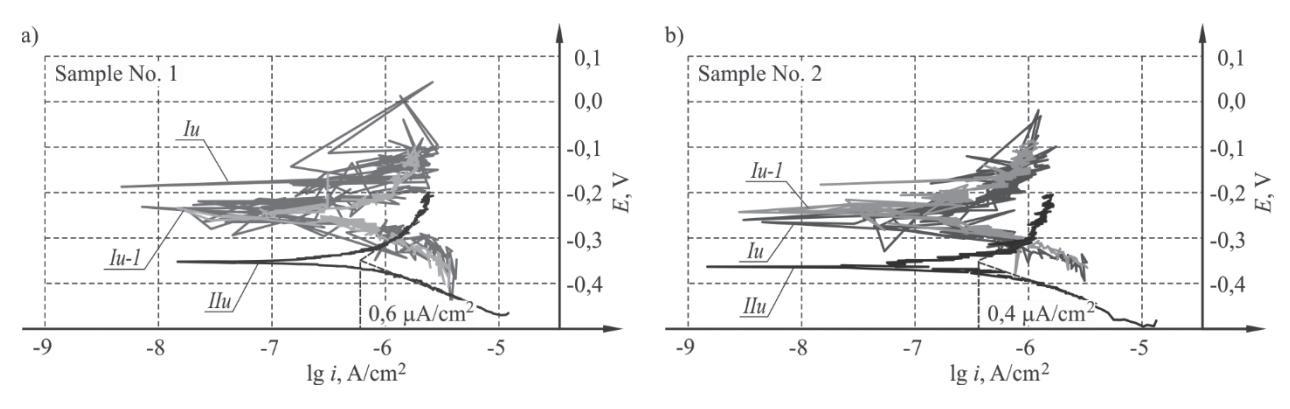
Rys. 5. Wykresy krzywych polaryzacji w badaniach potencjodynamicznych przy różnych układach elektrod dla próbek nieuszkodzonych – opis w tekście Fig. 5. Polarization curves from potentiodynamic tests on different electrode arrangements for undamaged specimens – description in the text

Wyniki badań w postaci krzywej polaryzacji wykonanych metodą potencjodynamiczną dla próbki nr 1 przedstawiono na rys. 5a, a dla próbki nr 2 na rys. 5b. W obu próbkach stosując przykładane elektrody pomocnicze i odniesienia (krzywe *lu* i *lu-1*mrys. 5) niezależnie od wariantu nośnika zapewniającego kontakt elektryczny z betonem (wilgotny filc czy żel przewo-

Test results presented by a polarization curve were conducted using the potentiodynamic method are shown in Fig. 5a for the specimen No. 1, and in Fig. 5b for the specimen No. 2. The image of curves for both specimens, to which the reference and auxiliary electrodes were applied (curves *lu* and *lu*-1 in Fig. 5) was not clear enough to determine values of corrosion current density

dzący) obraz krzywych uniemożliwiał określenie wartości gęstości prądu korozyjnego. Natomiast zastosowanie elektrod na stałe utwierdzonych w próbce umożliwiło otrzymanie krzywych polaryzacji (krzywe *llu* rys. 5a i 5b) nadających się do analizy. Należy zwrócić uwagę, że krzywe *llu* są przesunięte w stronę niższych wartości potencjału z powodu zastosowania elektrody grafitowej charakteryzującej się wyższym potencjałem niż elektroda Ag, AgCl | Cl⁻. Natomiast wszystkie krzywe poszczególnych próbek leżą w bardzo zbliżonym zakresie natężenia prądu, co może świadczyć, że polaryzacja elektrody badanej przebiegała w podobny sposób.

Nieregularny kształt krzywych *lu* i *lu-1* jest związany głównie z omowym spadkiem potencjału powstałym na odcinku stosunkowo suchego betonu otulenia pręta, który potencjostat aktywnie kompensuje. Im beton jest bardziej suchy tym kompensacja jest trudniejsza, a krzywa polaryzacji bardziej nieregularna.

The irregular shape of curves *lu* and *lu-1* was mainly related to the drop in electrical resistance observed over the section of relatively dry concrete cover which was actively neutralized by the potentiostat. An increasing dryness of concrete hindered the neutralization, and consequently the polarization curve was more irregular.

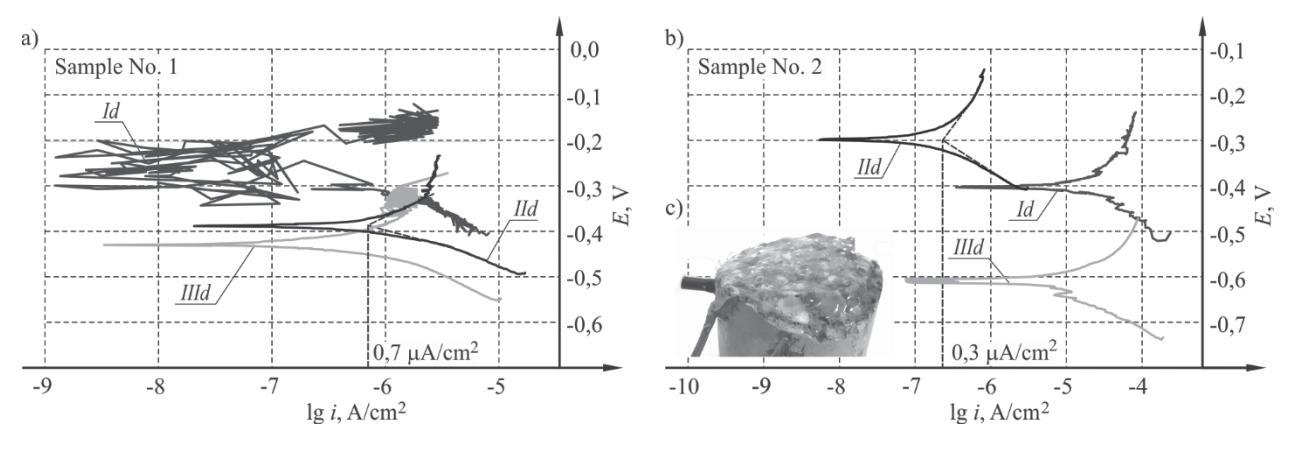
Rys. 6. Wykresy krzywych polaryzacji w badaniach potencjodynamicznych przy różnych układach elektrod dla próbek uszkodzonych – opis w tekście Fig. 6. Polarization curves plotted from potentiodynamic tests on different electrode arrangements for damaged specimens – description in the text

W drugim etapie badań podjęto próbę określenia wpływu uszkodzenia otulenia betonowego na wyniki pomiarów. Na rys. 6a przedstawiono krzywe polaryzacji uzyskane w badaniach metodą potencjodynamiczną przeprowadzonych na próbce nr 1, a na rys. 6b na próbce nr 2. W próbce nr 1 w układzie elektrod Id analogicznie jak w próbce nieuszkodzonej obraz krzywej nie pozwolił na przeprowadzenie analizy wyników. Przy układzie elektrod IId obraz krzywej był niezaburzony i umożliwiał określenie gęstości prądu korozyjnego. Należy zwrócić uwagę, że obie krzywe Id i IId leżą w zbliżonym przedziale gęstości prądów korozyjnych (początek i koniec obu krzywych ma miejsce przy zbliżonych gęstościach prądu), a określona na podstawie krzywej Ild gęstość prądu korozyjnego metodą ekstrapolacji prostoliniowych odcinków anodowych i katodowych jest zbliżona do wartości uzyskanej na podstawie krzywej Ilu dla próbki nieuszkodzonej (rys. 5a). Można więc stwierdzić, że usunięcie otuliny przy pełnym pokryciu pręta zbrojeniowego betonem (rys. 3b) nie miało zasadniczego wpływu na uzyskiwane wyniki badań stałoprądowych w układzie II elektrod.

Inaczej sytuacja wyglądała przy badaniach stałoprądowych na próbce nr 2. Tutaj zastosowanie układu elektrod *Id* pozwoliło uzyskać krzywą polaryzacji bez zaburzeń umożliwiającą jej analizę. Analogiczny kształt krzywej otrzymano przy układzie elektrod *Ild*, lecz krzywa była znacznie przesunięta w stronę mniejszych wartości gęstości prądu. Określona na jej podstawie gęstość prądu korozyjnego była zbliżona do tej uzyskanej dla próbki nieuszkodzonej (rys. 5b). Tak silne przesunięcie krzywej *Id* w stronę większych wartości gęstości prądu korozyjnego było związane z zastosowaniem żelu przewodzącego, który pokrywał zarówno powierzchnię betonu jak i całą odsłoniętą powierzchnię pręta – rys. 6c. Polaryzacja pręta miała miejsce nie tylko w obszarze styku pręta z betonem, ale głównie na obszarze pokrytym żelem, stąd tak duża rozbieżność wyników w układach regardless of the carrier providing the electric contact with concrete (wet felt pad or conductive gel). Whereas the application of electrodes permanently embedded into the specimen resulted in polarization curves (the curve *llu* in Figs 5a and 5b) suitable for analyses. It should be noted that curves llu were shifted towards lower values of potential because of the application of the graphite electrode with higher potential that the electrode Ag, AgCl | Cl⁻. All curves for individual specimens were found in the similar range of the current intensity. It could indicate that the working electrode was polarized in a similar way.

The second stage of tests was an attempt to determine how concrete cover damage affected measurement results. Polarization curves obtained from potentiodynamic tests performed on the specimen No. 1 are presented in Fig. 6a, and on the specimen No. 2 in Fig. 6b. Like for the undamaged specimen, the curve image was not clear enough to analyse results for the specimen No. 1 in the electrode arrangement *Id*. The curve for the electrode arrangement IId was undisturbed and could be used to determine the corrosion current density. It should be noted that both curves Id and IId were in the similar range of the corrosion current density (the beginning and the end of both curves was at similar values of the current density). And the corrosion current density determined form the curve IId by extrapolating straight anode and cathode sections was similar to the value determined on the basis of the curve Ilu for the undamaged specimen (Fig. 5a). Thus, the removal of the cover from the rebar entirely covered with concrete (Fig. 3b) fundamentally did not have an impact on results from d.c tests on the electrode arrangement II.

The situation was different during d.c. tests on the specimen No. 2. The electrode arrangement Id resulted in plotting the polarization curve without any disorders and suitable for analysis. A similar shape of the curve was obtained for the electrode arrangement *Ild*; however, the curve was more shifted towards lower values of current density. And the corrosion current density determined on the basis of that curve was close to the value obtained for the undamaged specimen (Fig. 5b). Such a considerable shift of the curve *Id* towards greater values of the corrosion current density was connected with the application of the conductive gel covering both the concrete surface and the whole uncovered area of the rebar – Fig. 6c. The rebar was polarized not only at the interface between the rebar and concrete, but mainly

elektrod *ld i lld.* Można więc stwierdzić, że uszkodzenie próbki skutkujące odspojeniem betonu od stalowego pręta może powodować "grube" błędy w pomiarach gęstości prądu korozyjnego, gdy czynnik przewodzący zapewniający przewodność elektryczną między przykładanymi elektrodami i betonem będzie miał kontakt z prętem zbrojeniowym.

Ostatni etap badań miał na celu sprawdzenie dodatkowego układu elektrod, w którym zastosowano przykładaną elektrodę pomocniczą 5 wraz z zamocowaną na stałe w betonie grafitową elektrodą odniesienia 3 – rys. 4, komórka IIId. Krzywe polaryzacji *IIId* przedstawione na rys. 6a i 6b nie wykazują zaburzeń i mają postać umożliwiającą określenie gęstości prądu korozyjnego. W przypadku próbki nieuszkodzonej analizowana krzywa *IIId* była bardzo zbieżna z krzywą *IId*, co może świadczyć, że polaryzacja pręta w obu układach elektrod była bardzo podobna. Natomiast w próbce uszkodzonej krzywa *IIId* nie miała zaburzeń, ale podobnie jak krzywa *Id* była usytuowana w obszarze dużych gęstości prądu w związku z pokryciem pręta zbrojeniowego żelem.

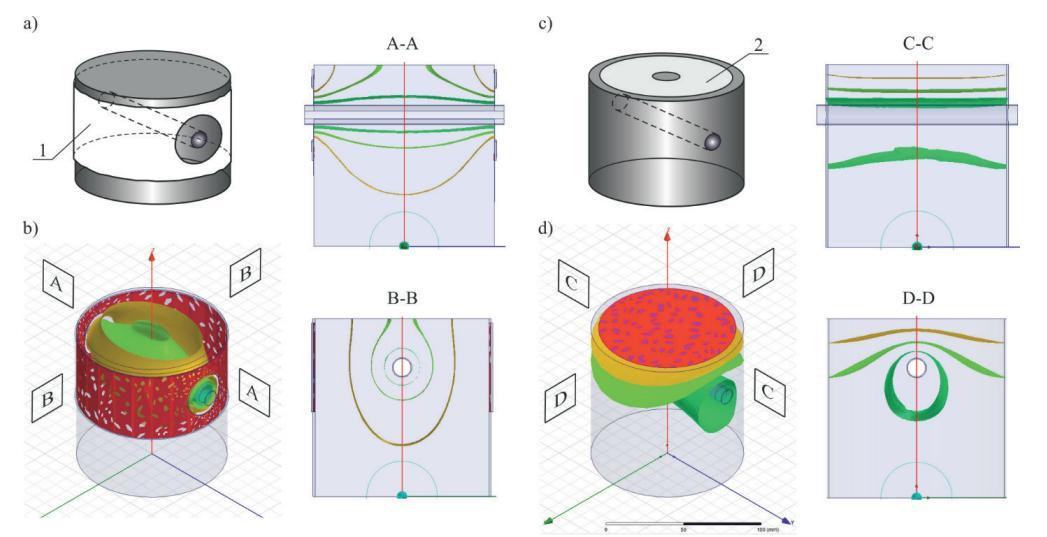
Rys. 7. Analiza MES rozkładu potencjału w badaniach stałoprądowych stalowego pręta zbrojeniowego w betonowej próbce przyciętej z walcowego rdzenia – opis w tekście

Fig. 7. FEM analysis of potential distribution during d.c. tests on steel rebar in the concrete specimen from the cylindrical core – description in the text

The above tests indicated that applied electrodes, particular reference electrodes, caused significant disorders while recording polarization curves. However, it could not be clearly stated whether those disorders were intensified by uneven polarization of used counter electrodes. Thus, an attempt was made to determine the potential distribution over concrete during polarization with direct current using two types of counter electrodes employed in tests. FEM method and ANSYS Maxwel software were applied. ANSYS Maxwell is a software that provides simulation of events connected with low-frequency electromagnetic fields according to Maxwell equations. The software has implemented calculation algorithms requiring defined geometry of an arrangement, attributed material properties and customer-specified results from analyses. Two calculation models were prepared, in which the arrangement geometry was in the form of tested specimen with the coated auxiliary electrode 1 (Fig. 7a) or the disk electrode 2 (Fig. 7c). To set adequate material properties into the models, we used test results presented in the paper [7]. They referred to the potential distribution during polarization tests along the length of the rebar immersed in solutions modelling electric properties of concrete. Regarding concrete, the assumed conductance was σ_b = 0.8 S/m and dielectric constant was ϵ_b = 80.1. Reinforcing steel in a strongly alkaline environment required a 1 mm-thick layer modelling oxygen layer with dielectric constant $\epsilon_{s}\;$ was arbitrary assumed as 1, and conductance σ_s was assumed as 1.0 S/m. Moreover, the adopted conductance of metallic conductors was $\sigma_s = 10^8$ S/m, and dielectric constant $\varepsilon_s = 1.0$. Figs 7b and 7d demonstrate numerical calculations for the potential distribution in specimens with their cross-sections at the preset potential difference between the counter electrode and the rebar, equal to 50 mV. It can be noted that the potential distribution in both specimens near the rebar were similar and evenly distributed around that rebar. It may indicate the similar polarization process. On the basis of the above, it could be found that the traditional auxiliary electrode - the metal disk, applied to concrete in core testing polarized the rebar in the cylindrical

sobie polaryzacji. Na tej podstawie można stwierdzić, że tradycyjna w badaniach rdzeni elektroda pomocnicza w postaci krążka blachy, przykładana do betonu, w podobny sposób polaryzuje pręt zbrojeniowy w wyciętym z konstrukcji walcowym rdzeniu, jak elektroda powłokowa na stałe scalona z betonem.

Na podstawie analizy obliczeniowej za pomocą MES można zauważyć, że tradycyjna (w badaniach rdzeni betonowych) elektroda pomocnicza w postaci krążka blachy polaryzuje pręt zbrojeniowy w sposób zbliżony do powłokowej elektrody na pobocznicy walca, która nie powinna być przyczyną zaburzeń przy rejestrowaniu krzywych polaryzacji.

The calculation analysis made with the FEM method demonstrated that the traditional auxiliary electrode - the metal disk (applied to concrete in core testing) polarized the rebar in a similar way to the coated electrode on the cylinder side surface, which should not be the reason for disorders in recording polarization curves.
